BOLETÍN DEL PATRONATO
PRO Valle DE BRAVO A.C.

Nuestro Lago

El valor del monitoreo

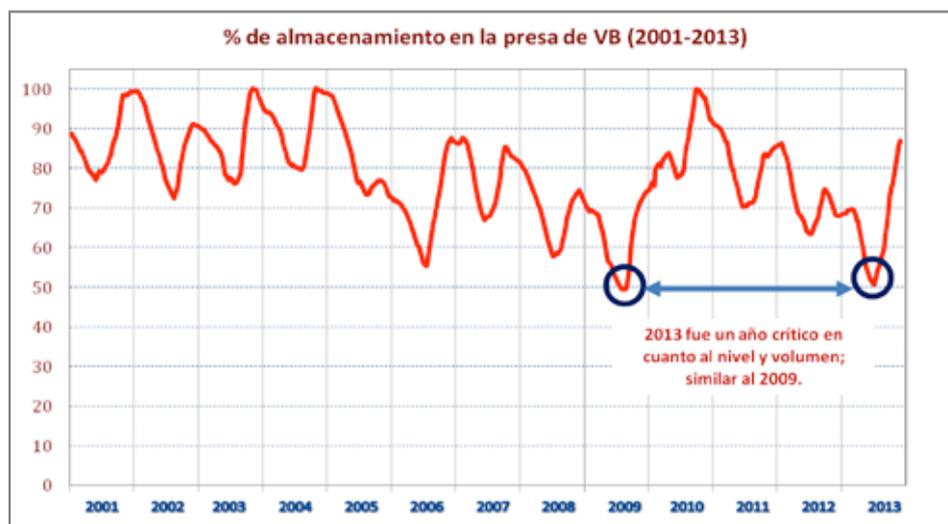
FIGURA 1. VARIACIÓN DEL VOLUMEN DE AGUA EN LA PRESA (% RESPECTO A SU MÁXIMA CAPACIDAD) EN EL PERÍODO 2001 A 2013. ELABORADO CON BASE EN DATOS DE LA SUBGERENCIA DE ABASTECIMIENTO DE AGUA POTABLE, DIRECCIÓN DE AGUA POTABLE DRENAJE Y SANEAMIENTO. ORGANISMO DE CUENCA AGUAS DEL VALLE DE MÉXICO. CONAGUA.

Uno de los objetivos del monitoreo y análisis del balance de agua en la cuenca es entender con mayor claridad las variaciones en el nivel de la presa y el origen de las mismas. En la Figura 1 se muestra la evolución del almacenaje de agua en la presa desde 2001 hasta la fecha, donde puede apreciarse que este año presentó una marcada disminución del nivel de agua en el primer semestre del año, similar a 2009. Sin embargo, desde el mes de junio comenzó a observarse una tendencia de recuperación del nivel que principalmente se debió al incremento en las operaciones de inyección de agua desde la presa de Colorines, aunado a las intensas lluvias de temporada en la región.

Actualmente el nivel del embalse se encuentra a un 89% y se estima que el podría alcanzar su máximo nivel hacia mediados del mes de enero de 2014.

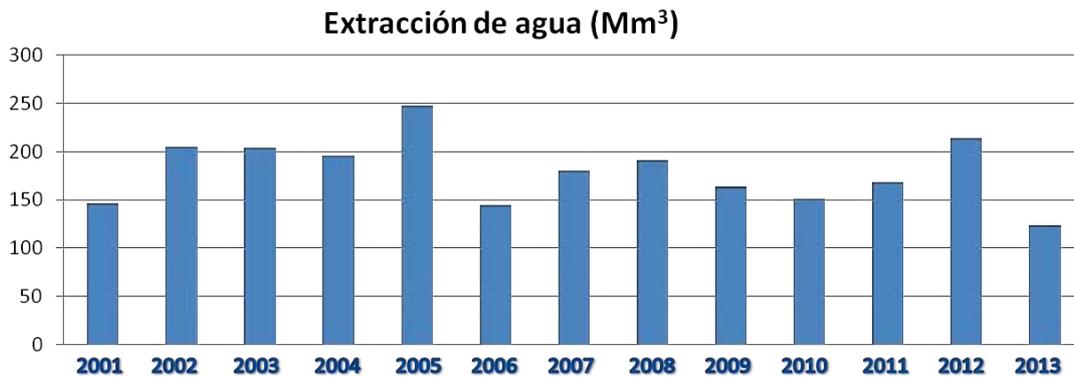
FIGURA 2. VARIACIÓN DEL VOLUMEN DE EXTRACCIÓN ANUAL DE AGUA (MILLONES DE METROS CÚBICOS) DE LA PRESA DE VB DURANTE EL PERÍODO DE 2001 A 2013 (ACTUALIZADO HASTA EL 19 DE NOVIEMBRE DE 2013). ELABORADO CON BASE EN DATOS DE LA SUBGERENCIA DE ABASTECIMIENTO DE AGUA POTABLE DIRECCIÓN DE AGUA POTABLE DRENAJE Y SANEAMIENTO. ORGANISMO DE CUENCA AGUAS DEL VALLE DE MÉXICO. CONAGUA.

Los otros dos componentes esenciales del balance de agua en la presa Valle de Bravo tienen que ver con la gestión del sistema Cutzamala en su conjunto, y son la extracción de agua de la presa de VB (Figura 2) y la inyección que se le realiza a la misma, desde la presa de Colorines, con agua proveniente de otras presas (El Bosque, Tuxpan, etc.) (Figura 3).

El análisis del balance de agua muestra que la recuperación del nivel de la presa de junio a la fecha se debe a que la extracción de agua de Valle de Bravo ha sido mínima en 2013, así como a un gran volumen de agua de inyección de la presa de Colorines.

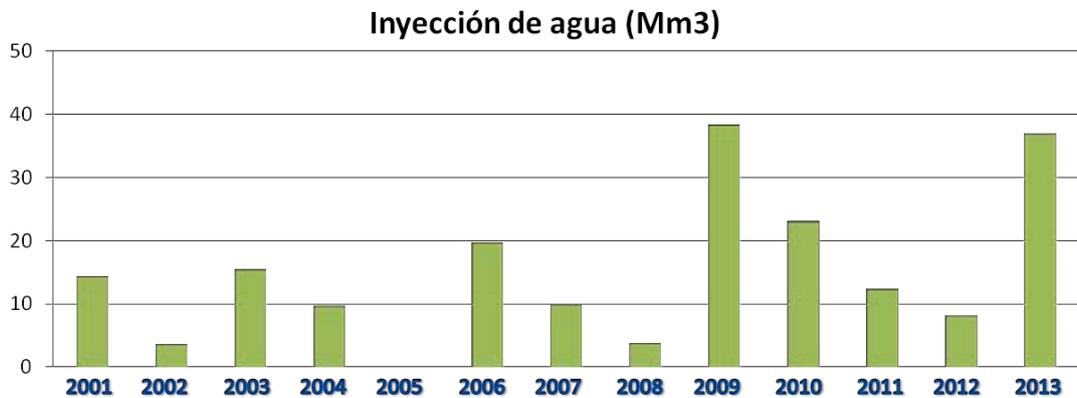
FIGURA 3. VARIACIÓN DEL VOLUMEN DE INYECCIÓN ANUAL DE AGUA (MILLONES DE METROS CÚBICOS) A LA PRESA DE VB DESDE LA DE COLORINES DURANTE EL PERÍODO DE 200 A 2013 (ACTUALIZADO HASTA EL 19 DE NOVIEMBRE DE 2013). ELABORADO CON BASE EN DATOS DE LA SUBGERENCIA DE ABASTECIMIENTO DE AGUA POTABLE DIRECCIÓN DE AGUA POTABLE DRENAJE Y SANEAMIENTO. ORGANISMO DE CUENCA AGUAS DEL VALLE DE MÉXICO. CONAGUA.

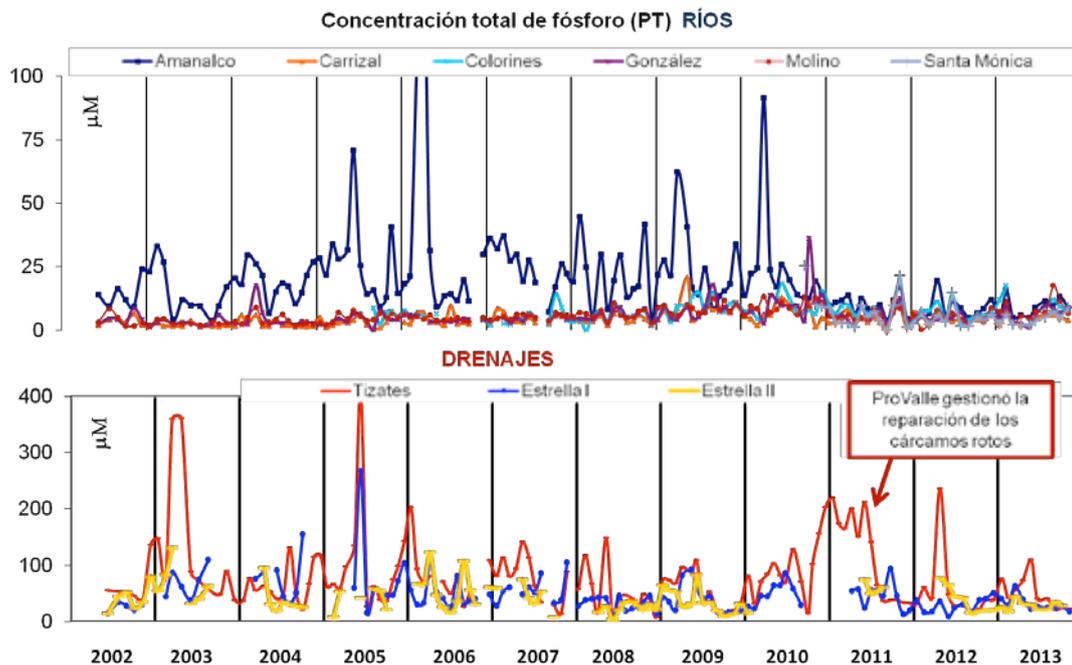
FIGURA 4. LAS VARIACIONES DE FÓSFORO (Y NITRÓGENO) EN RÍOS Y DRENAJES DE VALLE DE BRAVO MUESTRAN CAMBIOS IMPORTANTES EN LAS ACTIVIDADES HUMANAS DE LA CUENCA. LA RELACIÓN DE CONCENTRACIONES DE FÓSFORO Y DE NITRÓGENO ENTRE LOS DRENAJES Y LOS RÍOS CONTINÚA SIENDO DE 4:1. DATOS GENERADOS POR LA UNAM ACTUALIZADOS A NOVIEMBRE DE 2013.

- Las descargas presentan importantes variaciones en el corto plazo, con incrementos súbitos, como los observados en abril de 2003, en junio de 2005, de octubre 2010 hasta junio de 2011 y, recientemente, en abril de 2012. La detección de estos picos, permitió identificar la ruptura de los drenajes del río Tizates y la gestión oportuna de su reparación (Figura 4).

Un ejemplo de ello fue la detección de un incremento drástico de la concentración de fósforo que se detectó en el río Tizates, situación que fue reportada durante mayo y junio de 2011. Esto permitió a ProValle buscar la identificación del problema y realizar la gestión para la reparación los colectores de drenaje que corren a lo largo de ambas riveras de la parte alta del río Tizates, los cuales se habían roto, vertiendo su contenido a las aguas de este río. A partir de su reparación, el monitoreo también permitió verificar la efectividad de las acciones a través de la reducción que se observó en dichas concentraciones (Figura 4).

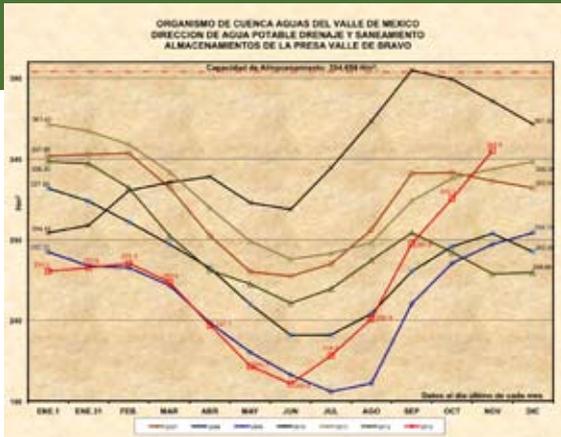
ORGANISMO DE CUENCA AGUAS DEL VALLE DE MEXICO
DIRECCION DE AGUA POTABLE DRENAJE Y SANEAMIENTO
ALMACENAMIENTOS DE LA PRESA VALLE DE BRAVO

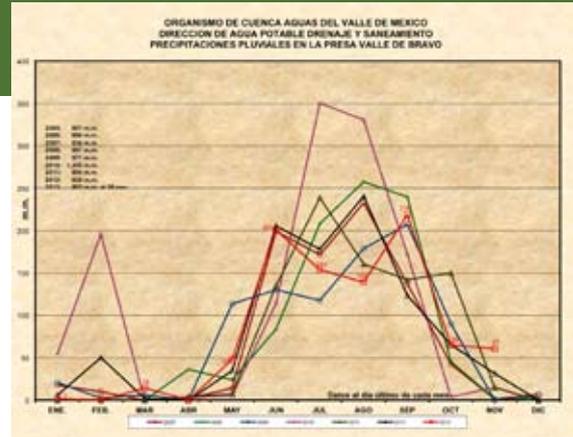
ORGANISMO DE CUENCA AGUAS DEL VALLE DE MEXICO
DIRECCION DE AGUA POTABLE DRENAJE Y SANEAMIENTO
PRECIPITACIONES PLUVIALES EN LA PRESA VALLE DE BRAVO

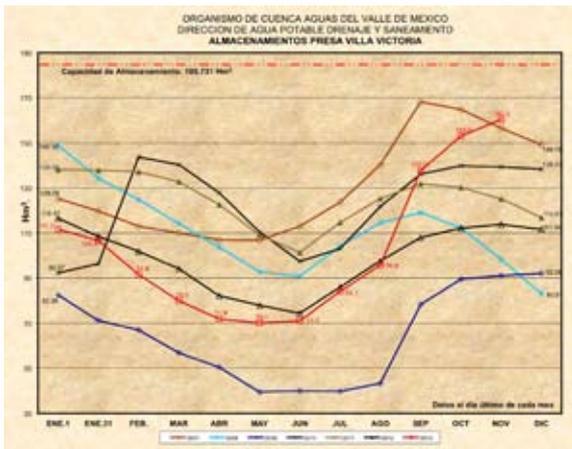
ORGANISMO DE CUENCA AGUAS DEL VALLE DE MEXICO
DIRECCION DE AGUA POTABLE DRENAJE Y SANEAMIENTO
ALMACENAMIENTOS PRESA VILLA VICTORIA

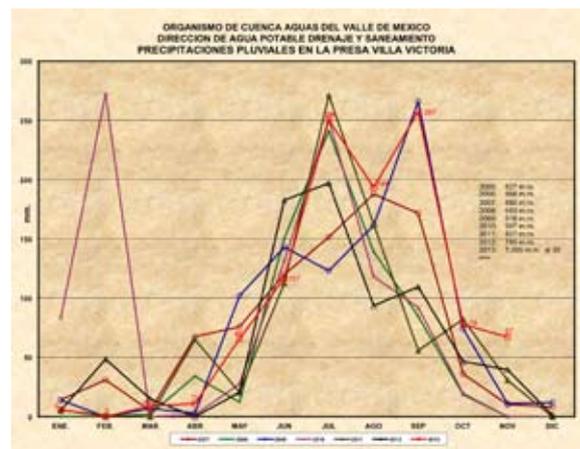
ORGANISMO DE CUENCA AGUAS DEL VALLE DE MEXICO
DIRECCION DE AGUA POTABLE DRENAJE Y SANEAMIENTO
PRECIPITACIONES PLUVIALES EN LA PRESA VILLA VICTORIA

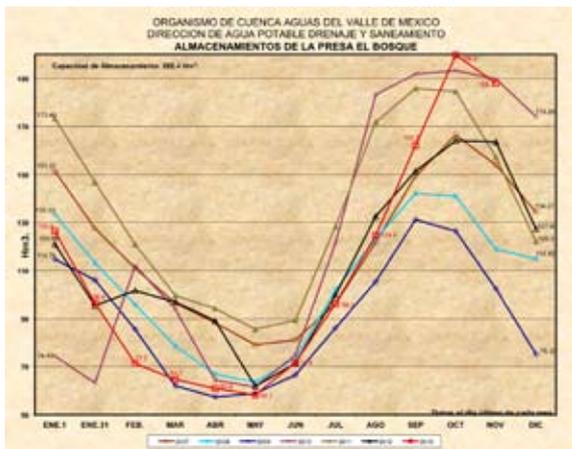
ORGANISMO DE CUENCA AGUAS DEL VALLE DE MEXICO
DIRECCION DE AGUA POTABLE DRENAJE Y SANEAMIENTO
ALMACENAMIENTOS DE LA PRESA EL BOSQUE

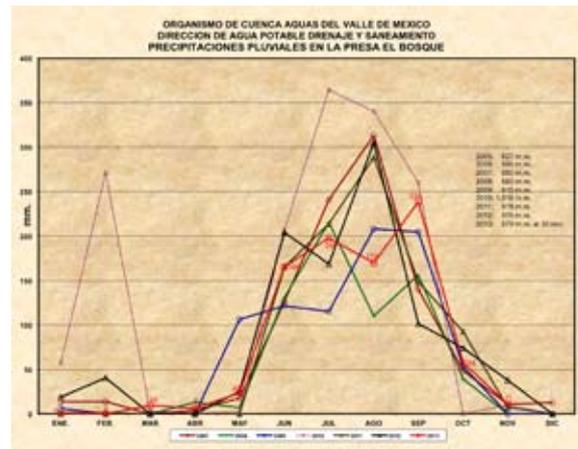
ORGANISMO DE CUENCA AGUAS DEL VALLE DE MEXICO
DIRECCION DE AGUA POTABLE DRENAJE Y SANEAMIENTO
PRECIPITACIONES PLUVIALES EN LA PRESA EL BOSQUE

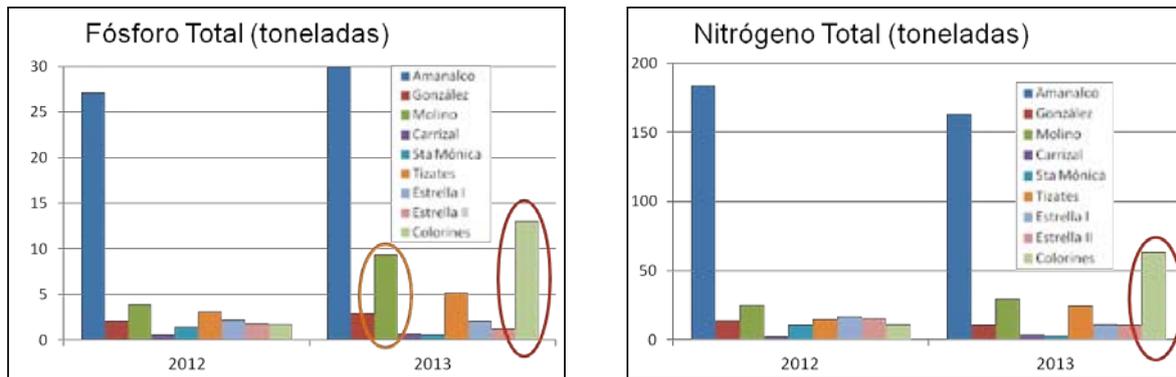
FIGURA 5. APORTES TOTALES DE AGUA (MILLONES DE M3); FÓSFORO Y NITRÓGENO AL EMBALSE DE VALLE DE BRAVO DURANTE 2012 Y 2013. DATOS GENERADOS POR LA UNAM ACTUALIZADOS AL 19 DE NOVIEMBRE DE 2013.

En la Figura 5 se muestran los aportes totales de agua, fósforo y nitrógeno que los principales afluentes transportaron hacia el embalse durante los últimos dos años.

En estas gráficas se confirma que el río Amanalco continúa siendo la mayor fuente de Fósforo y Nitrógeno al embalse debido a que es también el que mayor agua aporta (alrededor de la mitad del total). En contraste, un cambio importante que muestran los monitoreos, es que durante el 2013, la presa de Colorines pasó a ser el segundo aporte más importante de nutrientes, presumiblemente debido al importante incremento en las operaciones de inyección de agua hacia el lago desde esa parte del Sistema Cutzamala.

Otro cambio notorio evidenciado gracias al monitoreo es que durante septiembre y octubre de 2013 el aporte de fósforo por el río Molino se duplicó, en comparación con el 2012, lo que señala una nueva fuente de fósforo, o bien el incremento de las descargas ya existentes, que es necesario identificar para poder tomar acciones de mitigación o regulación. Este caso es un ejemplo de la importancia de mantener el monitoreo para identificar este tipo de eventos, que no son regulares, así como garantizar que no haya un aumento en las cargas hacia el lago, que de otra manera pasarían inadvertidos hasta que el deterioro del lago y la salud de sus usuarios fuese evidente.

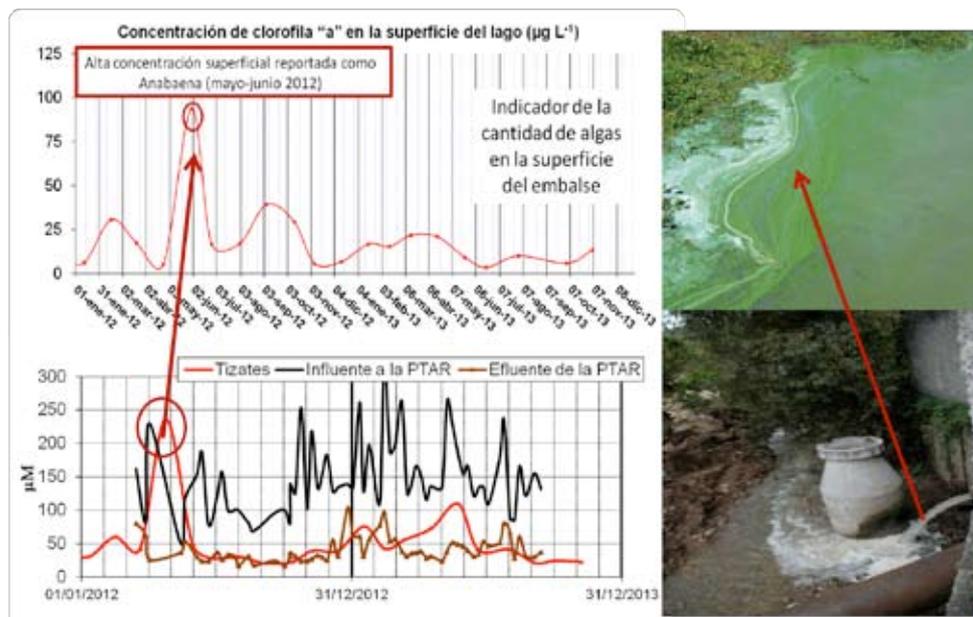
FIGURA 6 LA ALTA CONCENTRACIÓN DE FÓSFORO DEL RÍO TIZATES (DETECTADA EN ABRIL DE 2012), POR EL INCREMENTO EN LA DESCARGA DE AGUAS RESIDUALES NO TRATADAS EN SU CAUCE, ESTÁ RELACIONADA CON EL CRECIMIENTO DE MICROALGAS EN EL LAGO, EN PARTICULAR CON FLORECIMIENTOS MASIVOS DE CIANOBACTERIAS EN MAYO-JUNIO DE 2012. ESTOS RESULTADOS INDICAN QUE LA DESCARGA DIRECTA DE AGUAS NEGRAS AL EMBALSE IMPULSA IMPORTANTEMENTE LOS FLORECIMIENTOS MASIVOS DE CIANOBACTERIAS.

Una de las principales repercusiones de la descarga de Fósforo sobre la calidad de agua del embalse es la estimulación que tiene sobre el crecimiento masivo de microalgas. La variación histórica de concentración de clorofila "a" nos permite estimar la cantidad de microalgas en el lago así como conocer el riesgo potencial a la salud por el desarrollo de algas tóxicas (Figura 6).
